Bölüm II

Büyük Nükleer  
Kazalar ve Nükleer  
Enerji Teknolojisinin  
Evriminde Doğurdukları  
Sonuçlar

Prof. Dr. Hasan Saygın

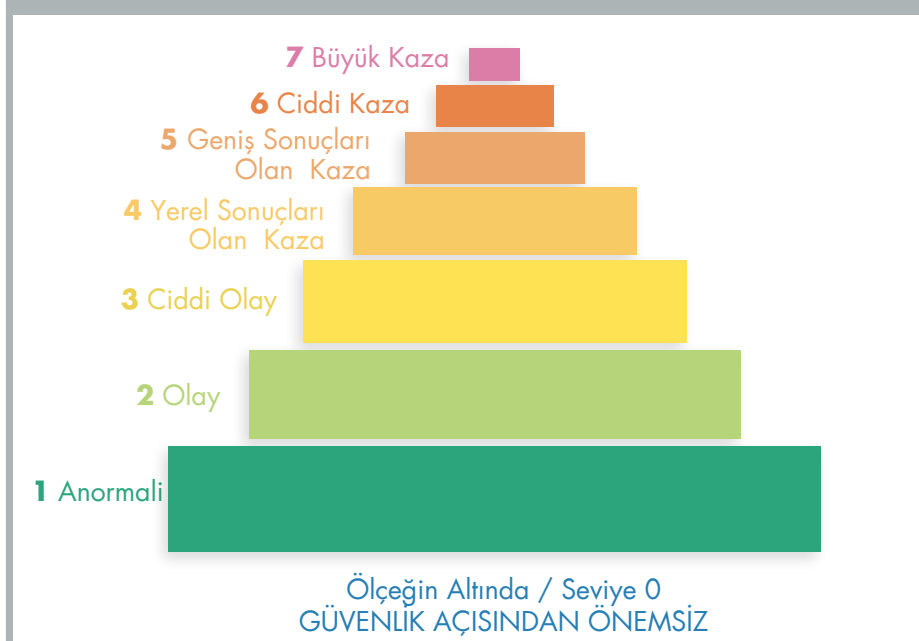
Şekil 1: INES ölçeğinde nükleer olayların hiyerarşisi

IAEA, etkilerini esas almak suretiyle nükleer kazaların şiddetini belirlemede Uluslararası Nükleer ve Radyolojik Olay Ölçeğini (INES) kullanmaktadır. Bu skala nükleer kaza durumunda güvenliğe ilişkin önem bilgilerinin hızla iletilebilmesi için oluşturulmuştur. Ölçek logaritmiktir ve her artan seviye, bir önceki seviyede yer alandan yaklaşık on kat daha şiddetli bir kazayı temsil etmektedir (IEAE 2009).

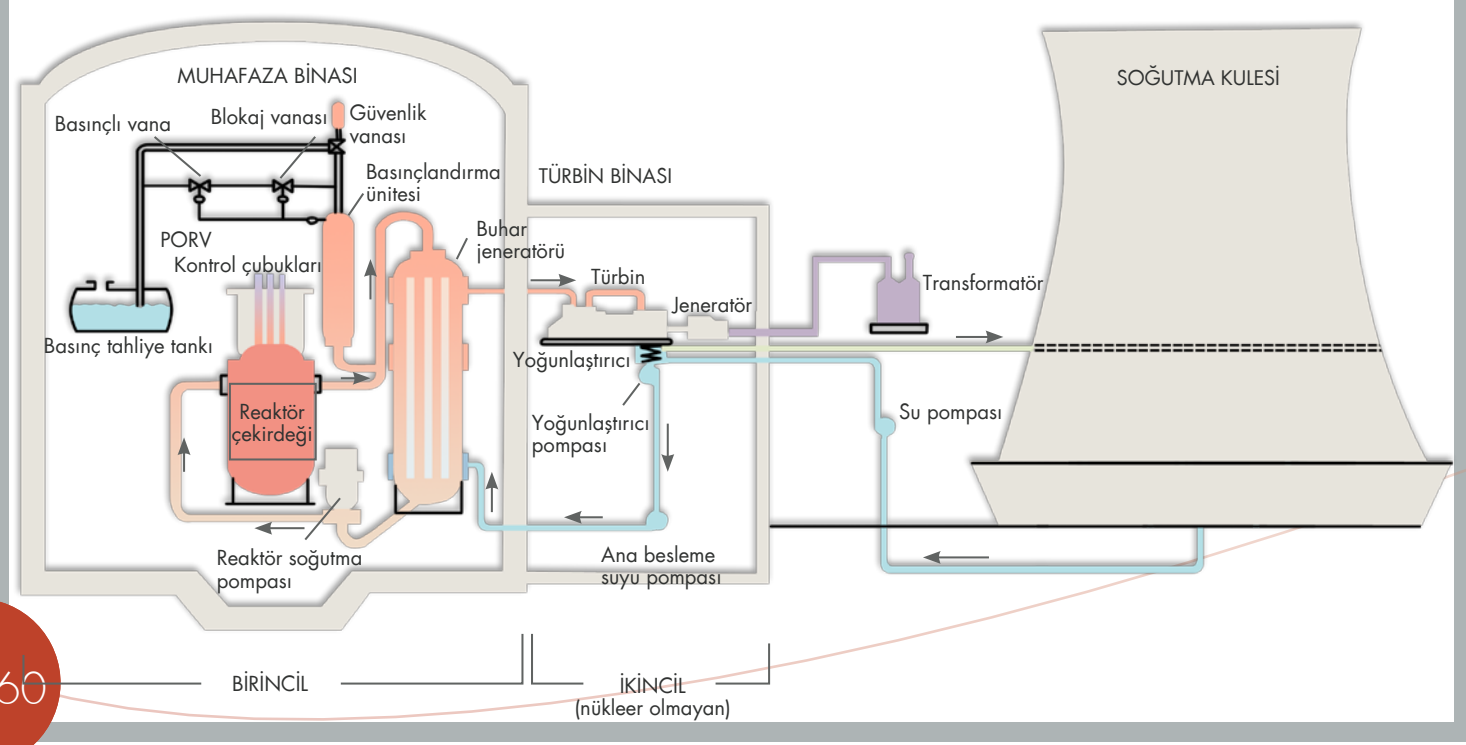
Şekil 3: Üç Mil Adası Nükleer Enerji Santrali şematik gösterimi

TMI-2, Babcock ve Wilcox tarafından tasarlanmış, 2.720 MWt ısı güce sahip bir basınçlı su reaktörüdür (PWR) (Henry 2007). PWR, yüksek sıcaklık işleminin verimi ile reaktör çekirdeğini sürekli devir daim edilen su ile dolu yüksek basınçlı bir tank içine yerleştirmek suretiyle kapalı bir sistemin güvenliğini bir araya getirir. Su, yaklaşık 150 atmosferlik yüksek basınca maruz kaldığından, su sıcaklığı, kaynama olmaksızın 300 °C üzerine çıkabilir. Reaktör soğutucu pompaları, ısınmış bu suyun buhar jeneratörlerinde devir daim edilmesini sağlarlar. Burada ısı, ikincil sistemde çok daha düşük basınçla devir daim olan soğuk suya aktarılır. İkincil sistemdeki ısınmış su, düşük basınçlı buhara dönüşür ve elektrik jeneratörlerini çalıştıran türbinleri çalıştırır. Kapalı reaktör sisteminde üretilen büyük miktardaki ısı sadece ikincil sistemde buhar oluşumu vasıtasıyla bertaraf edilebilir.

Reaktör çekirdeğindeki suyun kaynamasına asla izin verilmezken, sadece basınç tankındaki suyun kaynamasına izin verilir. Kapalı birincil sistemde devir daim olan su burada buhara dönüştürülür. Basınç tankının üst kısmında her zaman basınçlı buhar vardır; bu bölgeyi genişletmek veya daraltmak suretiyle (elektrikli ısıtıcılar veya su spreylere ile) operatörler aynı zamanda reaktör basıncını kontrol ederler.

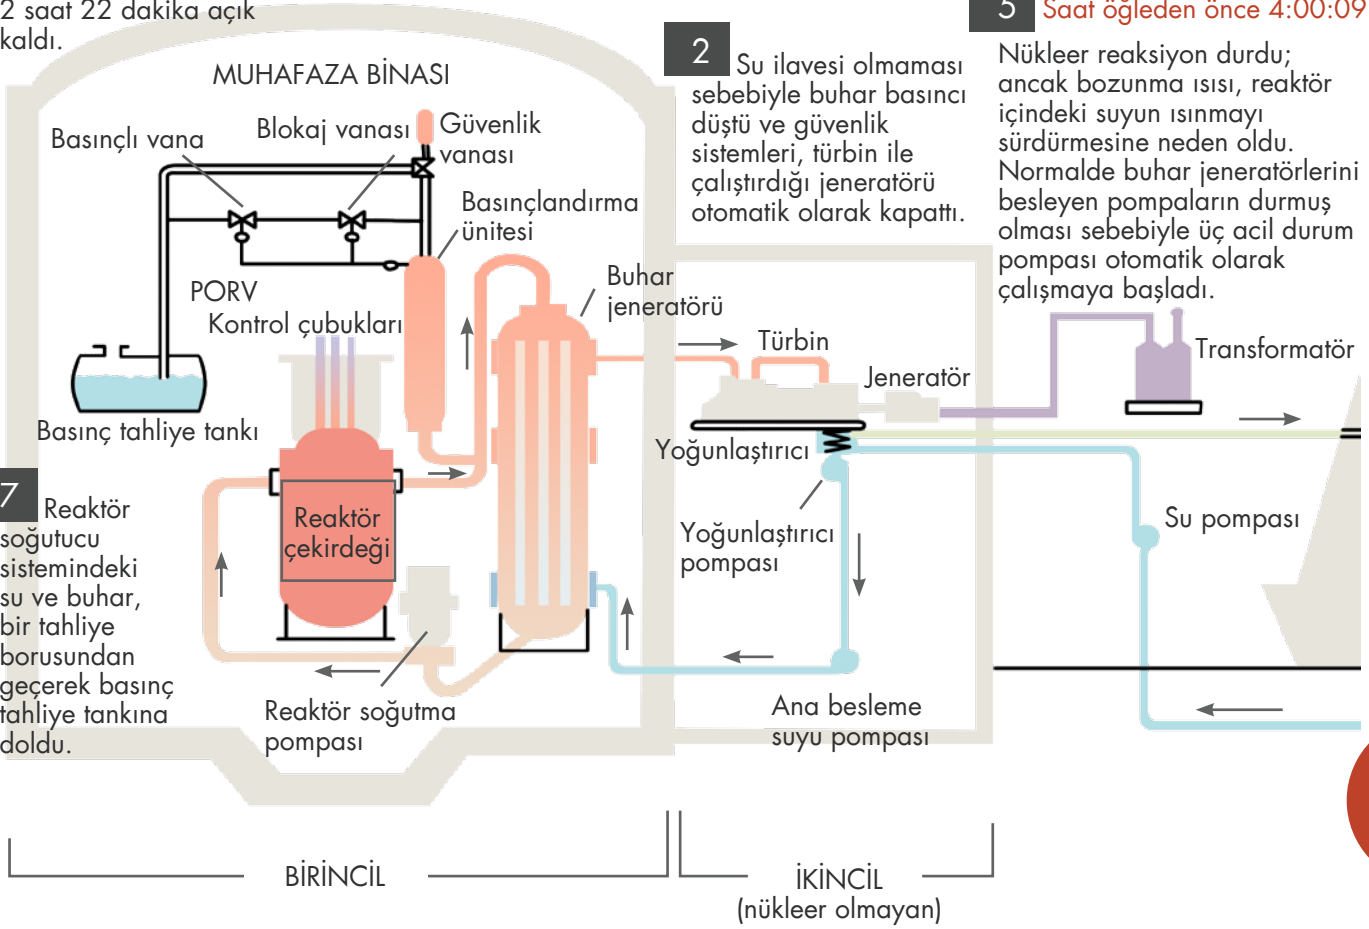
**8** Saat öğleden önce 4:05:30 Reaktör içinde buhar suyun yerini aldı ve bunun neticesinde çekirdekte soğutma olmadı. Kazanın ilk 100 dakikasında, toplam soğutucu kapasitesinin üçte birlik miktarına tekabül eden 32.000 galon kaçak oldu. Çekirdeğin takriben yarısı eridi.

**1** Saat öğleden önce 4:00:00 Mekanik veya elektrik arızası sonucu pompaların çalışması durdu ve bu durum, buhar jeneratörünün ısıyı bertaraf etmesini önledi.

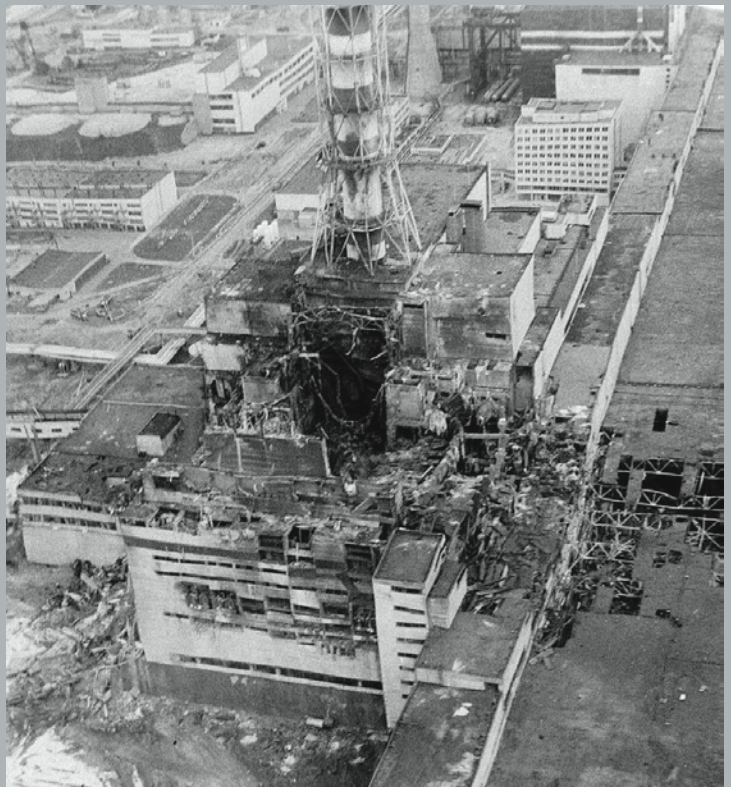
**Şekil 5 :**  
Kazadan sonra  
Çernobil NES

Aşırı sıcaklık çekirdeği deforme etti ve kontrol çubukları tamamen batırılmadan kımıldamaz hale geldiler.

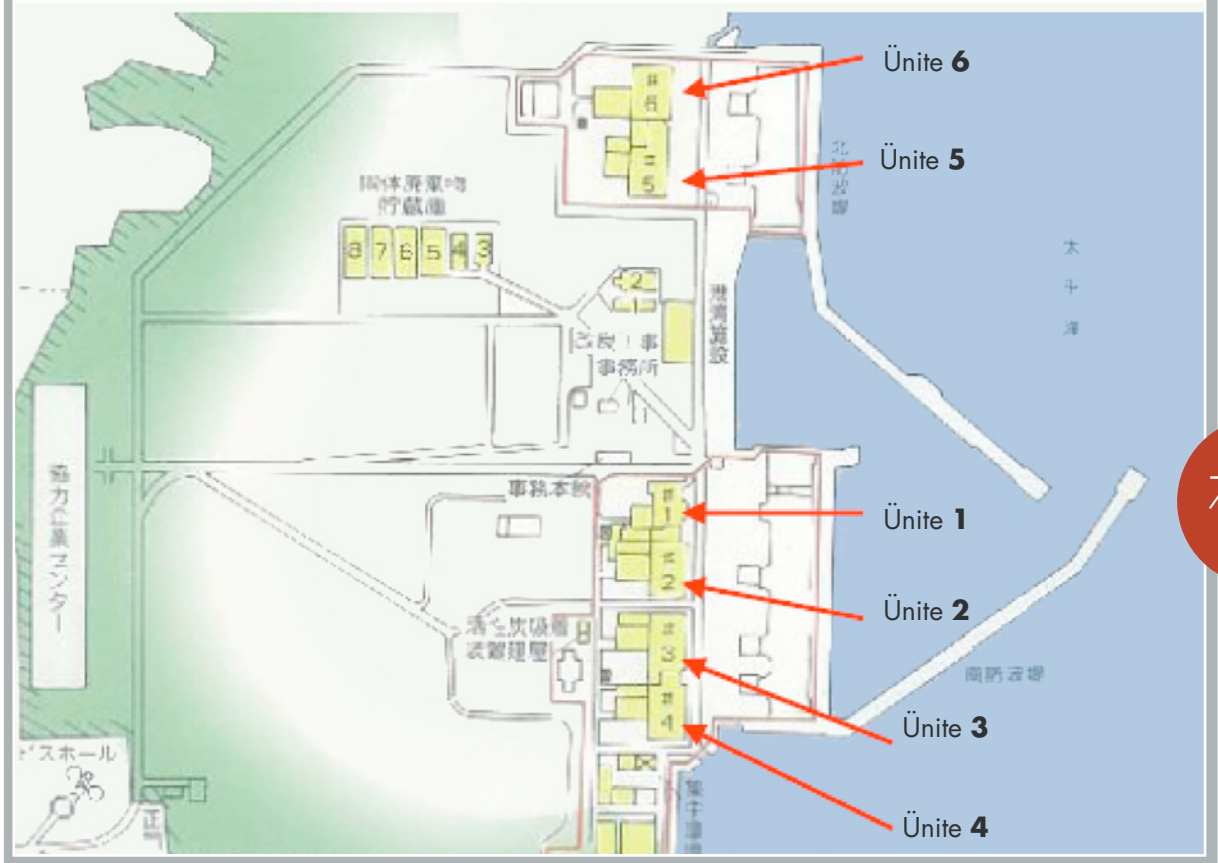
Şekil 6 : Fukuşima Daiçi NES Genel Yerleşim Planı<sup>9</sup>

Fukuşima Daiçi reaktörleri, GE, Toshiba ve Hitachi tarafından tedarik edilen ve Mark I muhafazalı olarak bilinen (1960'lar) erken dönem tasarıma sahip Kaynar Su Reaktörleridir (BWR'ler). 1-3 reaktörleri ticari olarak işletilmeye 1971-1975'te başlamışlardır.

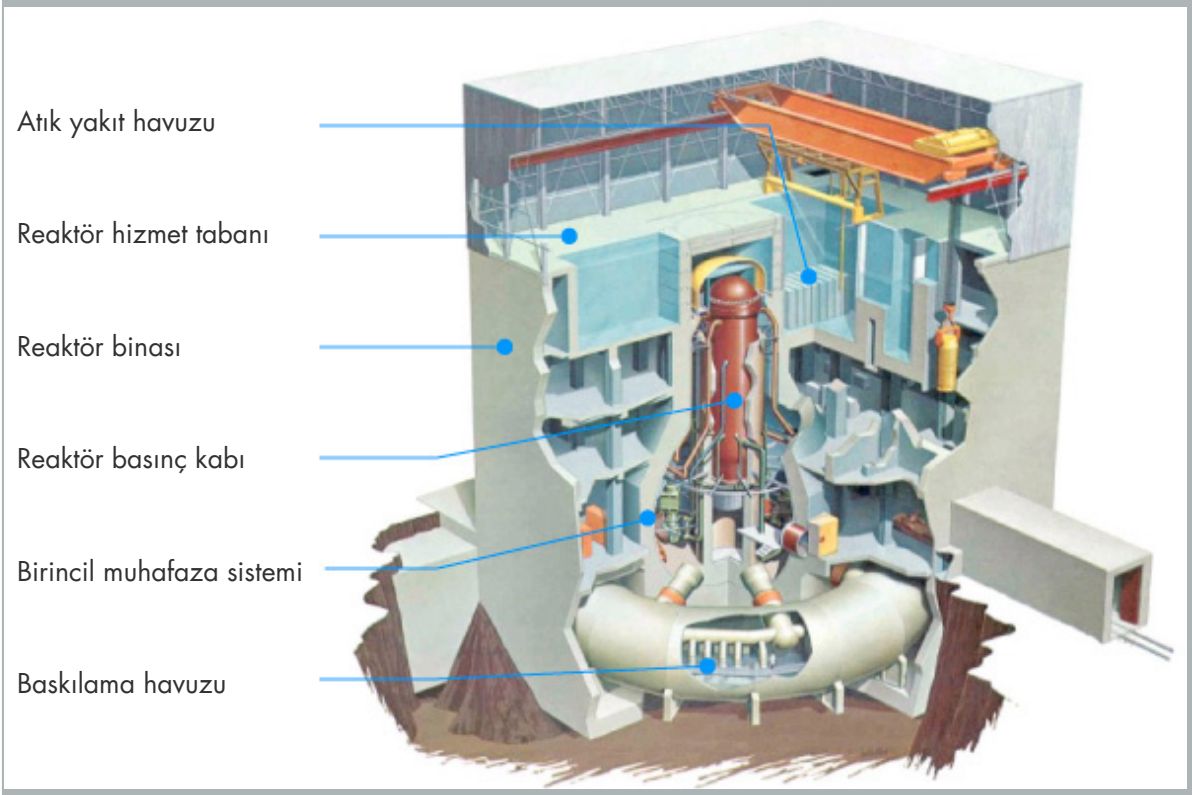
Şekil 7: BWR-3 Reaktörü<sup>11</sup>

BWR Mark I Birincil Muhafaza Sistemi, takviyeli beton donanım üzerine 30mm çelikten ampul biçiminde müstakil Birincil Muhafaza Kabından (PCV; aynı zamanda kuru kuyu olarak bilinmektedir) oluşmaktadır. PCV, reaktör basınç kabını (PRV) içermekte ve altında baskılama havuzu (üniteler 2-5'te 3000 m<sup>3</sup> suyla

beraber) bulunan yumru biçimli bir sulu kuyuya bağlıdır. Bakılama havuzundaki su, bir kaza anında enerji emici bir ortam gibi davranmaktadır. Sulu kuyu kuru kuyuya, baskılama havuzu suyunu kuru muhafazada yüksek basınç olması durumunda tahliye eden bir menfez sistemi ile bağlanmıştır. Birincil muhafaza sisteminin işlevi, her ebattaki reaktör soğutucu borusunda meydana gelen herhangi bir soğutucu kaybı kazasında açığa çıkan enerjiyi tutmak ve reaktörü dış saldırılardan korumaktır.<sup>10</sup>
